## สรุปผลเยี่ยมนิเทศติดตามโรงพยาบาลกลุ่มเป้าหมาย

ภายใต้โครงการส่งเสริม สนับสนุน ประเมินมาตรฐาน

ด้านอาคารและสภาพแวดล้อม

กองแบบแผน กรมสนับสนุนบริการสุขภาพ

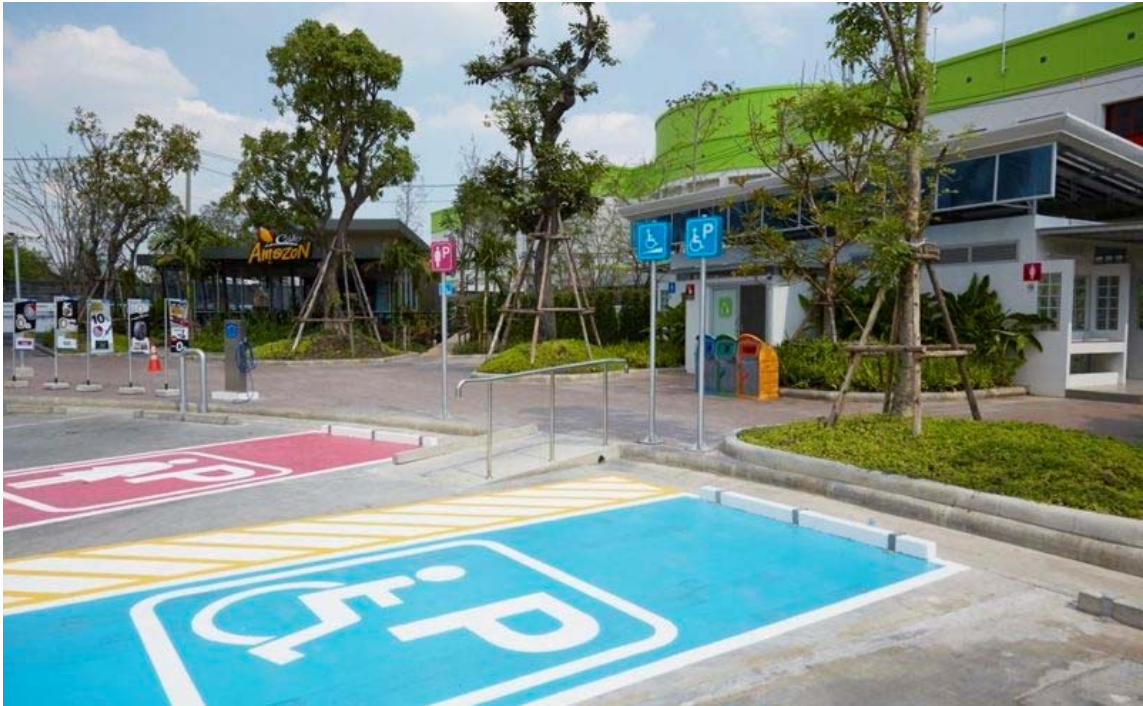
( รูปที่จอดรถคนพิการ หมายเลข 12 )

ข้อ ๑๓ ที่จอดรถสำหรับผู้พิการหรือทุพพลภาพ และคนชราให้จัดไว้ใกล้ทางเข้าออกอาคารให้มากที่สุด มีลักษณะไม่ขนานกับทางเดินรถ มีพื้นผิวเรียบ มีระดับเสมอกัน และมีสัญลักษณ์รูปผู้พิการนั่งเก้าอี้ล้อ อยู่บนพื้นของที่จอดรถด้านที่ติดกับทางเดินรถ มีขนาดกว้างไม่น้อยกว่า ๙๐๐ มิลลิเมตร และยาวไม่น้อยกว่า ๙๐๐ มิลลิเมตร และมีป้ายขนาดกว้างไม่น้อยกว่า ๓๐๐ มิลลิเมตร และยาวไม่น้อยกว่า ๓๐๐ มิลลิเมตร ติดอยู่สูงจากพื้นไม่น้อยกว่า ๒,๐๐๐ มิลลิเมตร ในตำแหน่งที่เห็นได้ชัดเจน

ข้อ ๑๔ ที่จอดรถสำหรับผู้พิการหรือทุพพลภาพ และคนชราต้องเป็นพื้นที่ที่สื่เหลื่อมพื้นผิว กว้างไม่น้อยกว่า ๒,๔๐๐ มิลลิเมตร และยาวไม่น้อยกว่า ๖,๐๐๐ มิลลิเมตร และจัดให้มีที่ว่างข้างที่จอดรถกว้างไม่น้อย

กว่า ๑,๐๐๐ มิลลิเมตร ตลอดความยาวของที่จอดรถ โดยที่ว่างดังกล่าวต้องมีลักษณะพื้นผิวเรียบ และมีระดับเสมอกับที่จอดรถ

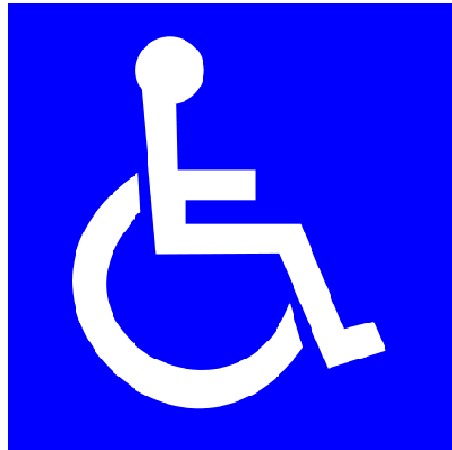
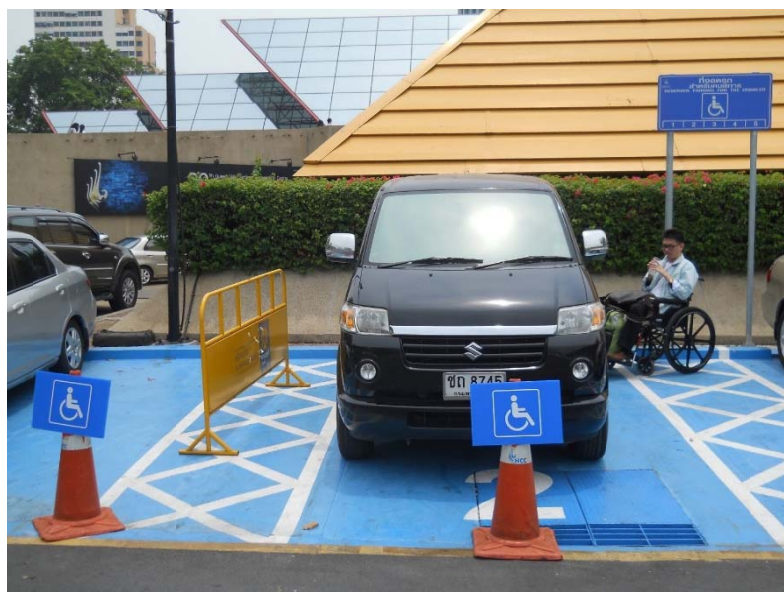
# สัญลักษณ์รูปผู้พิการนั่งเก้าอี้ล้อ

ทำไมต้องมีที่จอดรถสำหรับ wheelchair ๗๕

**ANSWER:** เพราะว่าบริเวณที่จอดรถจะต้องใช้พื้นที่มากกว่าที่จอดรถปกติ สังเกตว่าที่จอดรถสำหรับผู้ใช้ wheelchair จะมีขนาดกว้างกว่าปกติ เพื่อให้รถเข็นเข้าไปเทียบด้านข้างรถได้ค่ะ

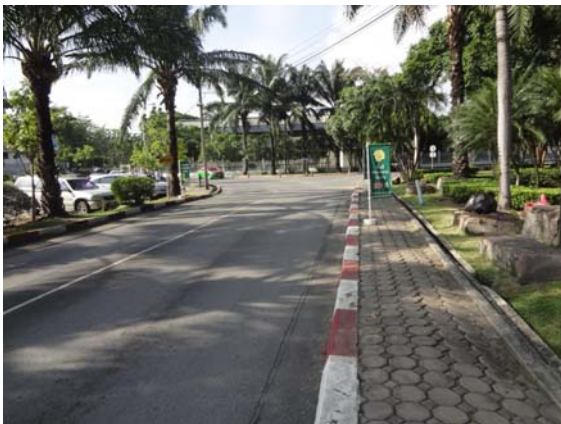
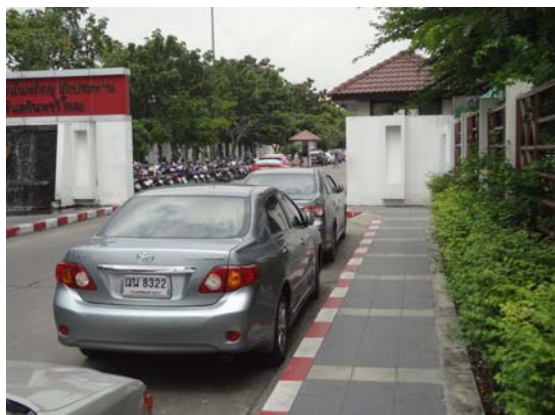
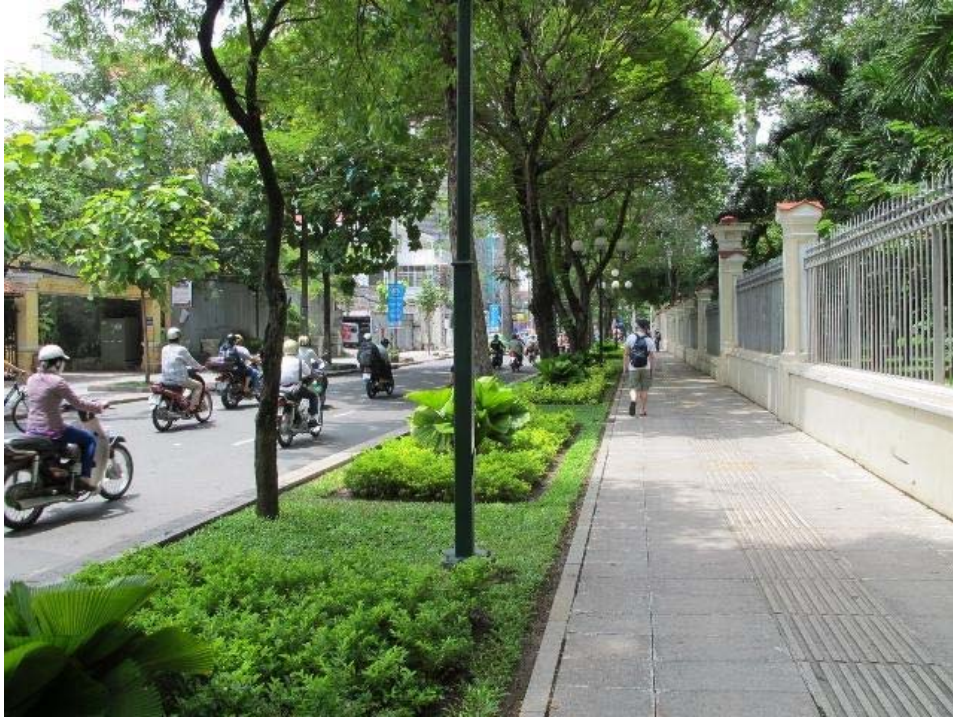
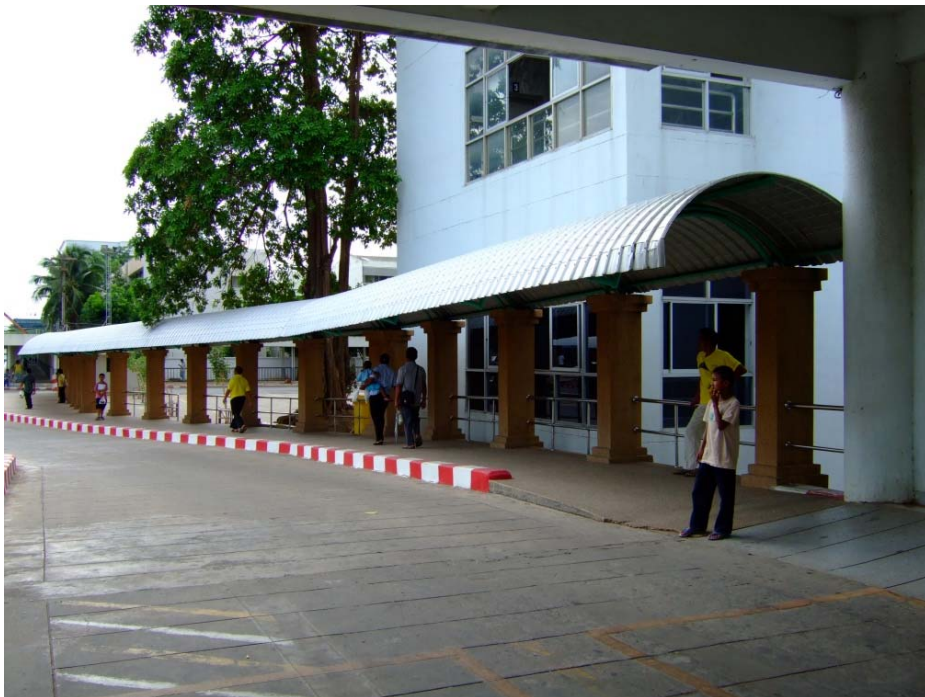
จากข้อมูลพบว่าปัจจุบันการสัญจรของคนที่มาติดต่อโรงพยาบาลหรือเจ้าหน้าที่เองก็ตาม มักจะใช้พื้นผิวถนนเป็นทางสัญจรเดินเท้าด้วย ซึ่งเป็นความเสี่ยงในการเกิดอุบัติเหตุ ส่วนหนึ่งมาจากการวางอาคารที่ร่นมาใกล้แนวรั้วหน้าอาคารมากเกินไป ส่วนหนึ่งมาจากพื้นที่ดินของโรงพยาบาลค่อนข้างเล็ก

ถนนและทางเท้าแยกจากกันทำให้ผู้ใช้ปลอดภัย สามารถจัดภูมิทัศน์ให้สวยงามได้อีกด้วย

ทางเท้าที่เหมาะสมที่สุดต้องยกสูงจากถนนประมาณ ๑๕ ซม.พร้อมมีหลังคาคลุม

๑. แบ่งพื้นที่ด้านข้างของผิวถนนเดิมกว้างประมาณ ๑.๕๐ ม. ตีเส้นแสดงแนวหรือทาสีเต็มช่องเพื่อให้สังเกตเห็นชัดเจน เป็นวิธีที่ง่ายและประหยัดเงิน
๒. เหมือนข้อ ๑ แต่เปลี่ยนจากทาสีเป็นกั้นแนวด้วยเชือกหรือกระถางต้นไม้
๓. หากมีพื้นที่สนามอยู่ด้านข้าง ให้ปรับปรุงเป็นทางเท้ากว้างประมาณ ๑.๕๐ ม. ยาวไปถึงอาคารผู้ป่วยนอก อาจเป็นพื้นปูอิฐบล็อกจากท่อท่อนอน ทราวล้าง ปูนขัดหยาบก็ได้ ทำสูงจากผิวถนนประมาณ ๑๕ ซม. โดยหลักการทำทางเท้าคือพื้นผิวต้องเรียบ แข็งแรง ส่วนที่ติดกับถนนต้องทำทางลาดลงเพื่ออำนวยความสะดวกกับผู้ใช้ด้วย
๔. อาจมีโรงพยาบาลที่ไม่มีพื้นที่สำหรับทำทางเท้าตามข้อ ๑-๓ ให้หาแนวทางโดยยึดหลักว่าให้แสดงเส้นทางที่มีคนเดินให้ผู้สัญจรรับรู้ได้อย่างชัดเจน วิธีที่ดีที่สุดคือการแสดงด้วยสีบนพื้นถนนเหมือนทางม้าลายนั่นเอง เส้นทางที่สั้นที่สุดที่จะเข้าถึงอาคารผู้ป่วยนอก หาเส้นทางให้จุดตัดของทางเท้ากับถนนมีให้น้อยที่สุด

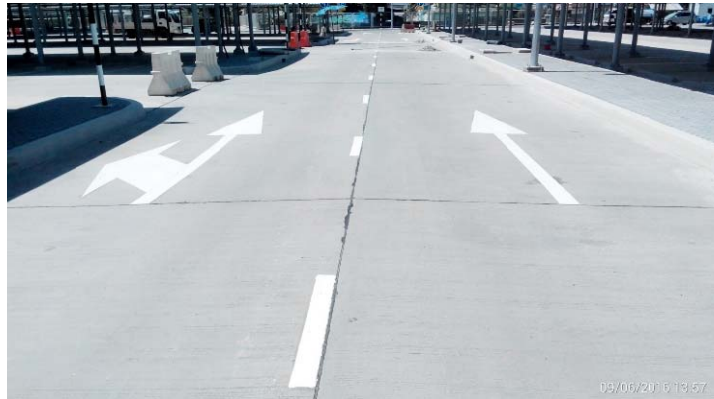
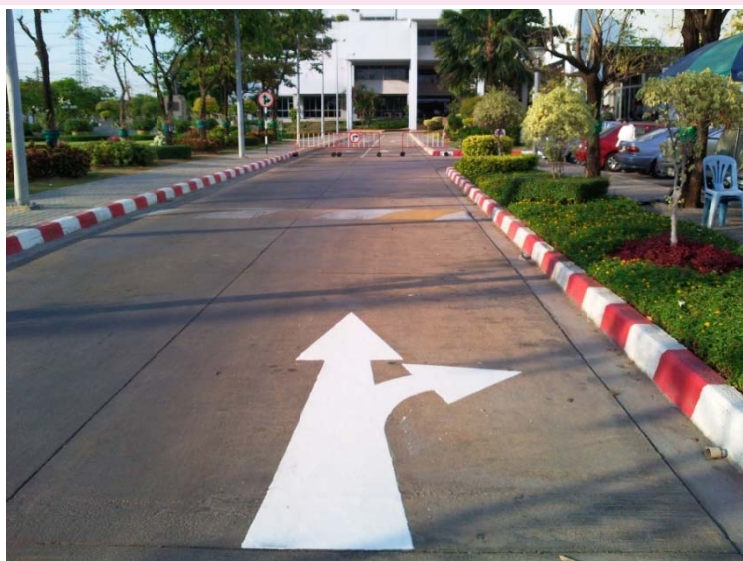
เท่าที่เคยเห็นพบว่าหนึ่งไม่มีลูกศรบอกทิศทางเดินรถ และสองมีลูกศรอยู่แต่ใช้งานมานานมีสภาพเลือนลางเห็นไม่ชัดเจน แก้ปัญหาโดยการทาสีทำเครื่องหมายลูกศรที่พื้นถนนใหม่ ทั้งนี้เพื่อให้มีอายุการใช้งานได้นานและทนสภาพดินฟ้าอากาศ ควรใช้สีทาเครื่องหมายบนพื้นถนนด้วยสีทาสีชนิดใช้กับถนนโดยเฉพาะ (มีทุกผลิตภัณฑ์)

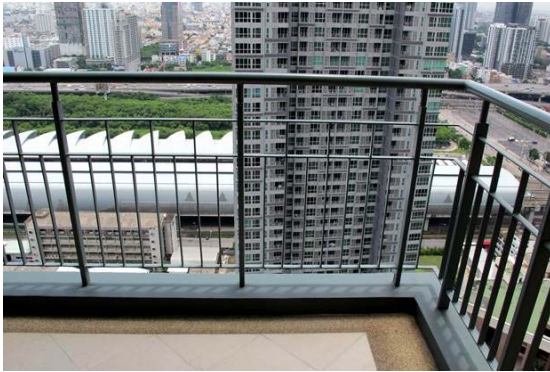
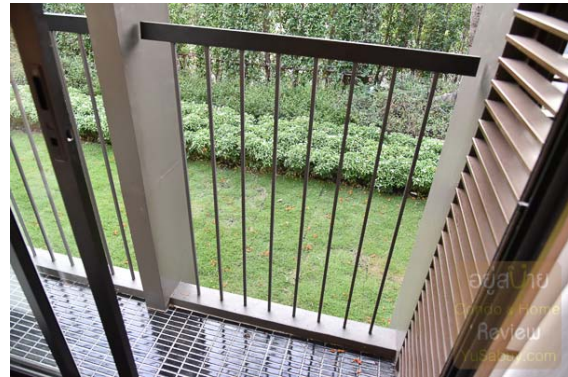
๑.๔ มีราวกันตกไม่ครอบคลุมทุกพื้นที่ , ไม่ได้มาตรฐาน ๗ แห่ง คิดเป็นร้อยละ ๒๙

- ราวกันตกสูงไม่น้อยกว่า ๑.๑๐ เมตร

- เพิ่มเติม - ราวข้างทางลาดจะประกอบด้วย
๑. ราวจับสูงประมาณ ๐.๘๐ ม.
  ๒. ราวกันตกสูงไม่น้อยกว่า ๑.๑๐ ม.

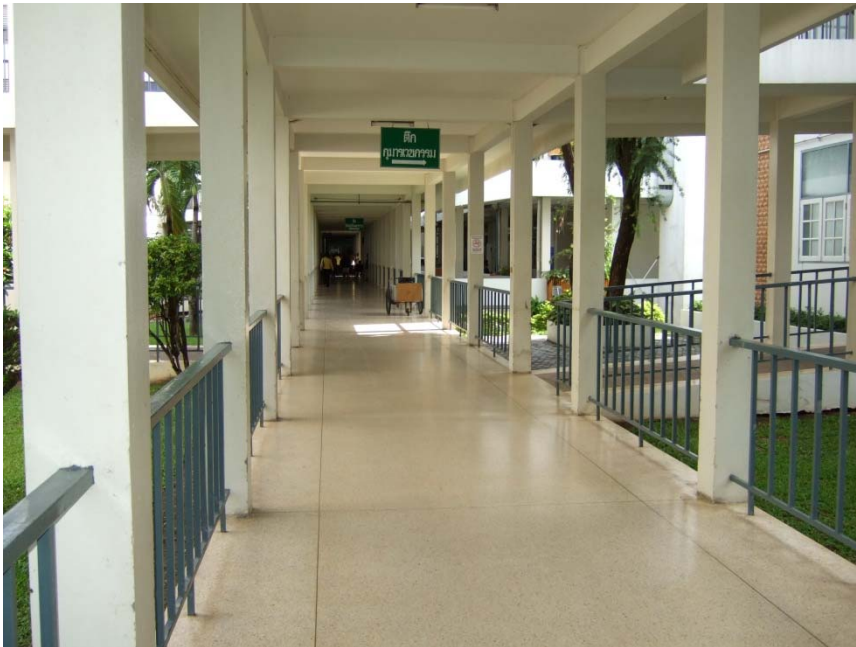
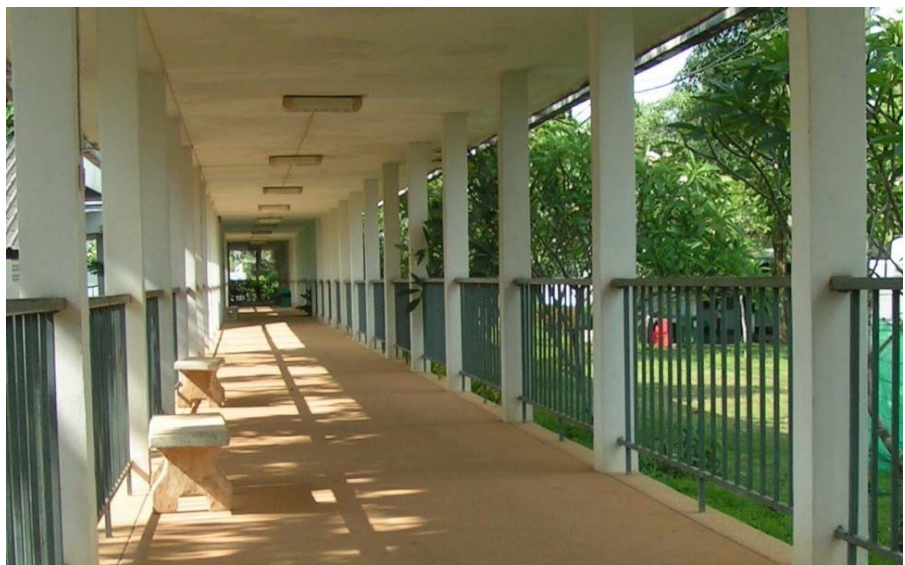
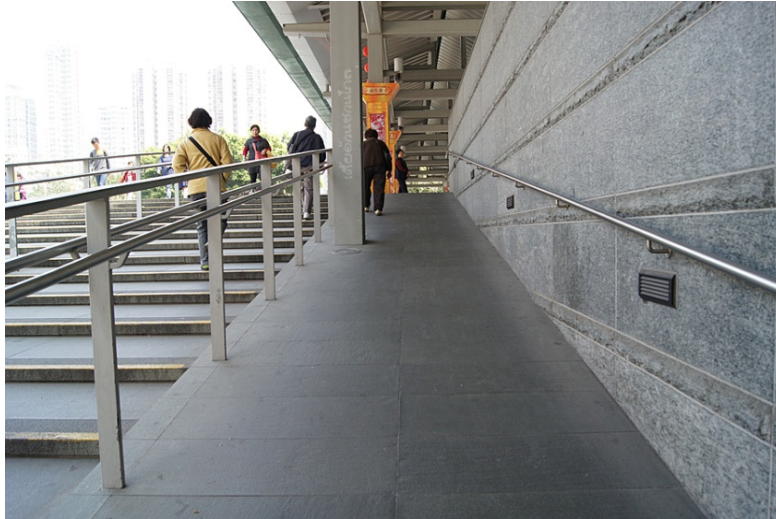
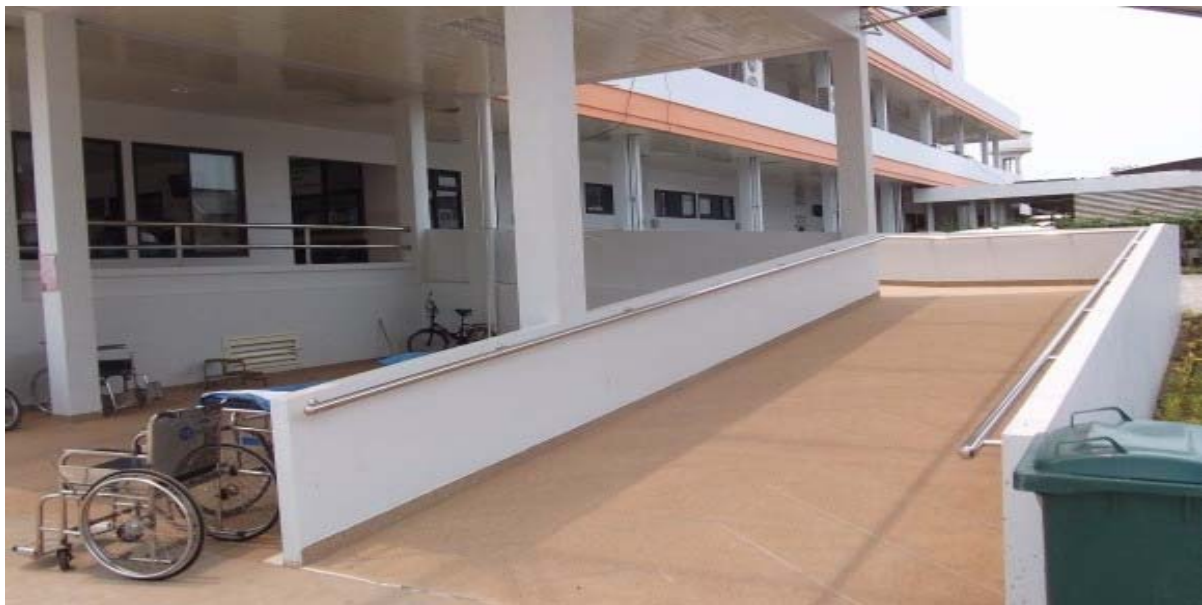
ปัจจุบันที่เราเห็นเป็นส่วนใหญ่จะมีแค่ราวจับสูง ๘๐-๙๐ ซม. เท่านั้น ยังมีไม่ครบทั้งสอง  
 อย่าง จากภาพที่นำมาให้เห็นเป็นตัวอย่างนี้ จะเห็นว่ามาราวทั้งสองอยู่ด้วยกัน รูปบนออกแบบให้ราว  
 สแตนเลสมี ๒ ระดับ ระดับบนทำหน้าที่เป็นราวกันตก ระดับล่างทำหน้าที่เป็นราวจับ  
 ส่วนรูปล่างสุดนั้นออกแบบราวกันตกเป็นผนังคอนกรีตเสริมเหล็กที่อยู่สูงกว่าราวจับสแตนเลส เป็นต้น  
 แนะนำวิธีการปรับปรุงราวที่มีอยู่แล้วหรือยังไม่มีเลย ให้ติดตั้งราวนี้โดยวัสดุเป็นเหล็กกลม ๒”  
 หรือสแตนเลสกลม ๒” ทำ ๒ ระดับที่ ๘๐ ซม.และระดับ ๑๑๐ ซม. ก็ถูกต้องตามกฎหมายแล้ว

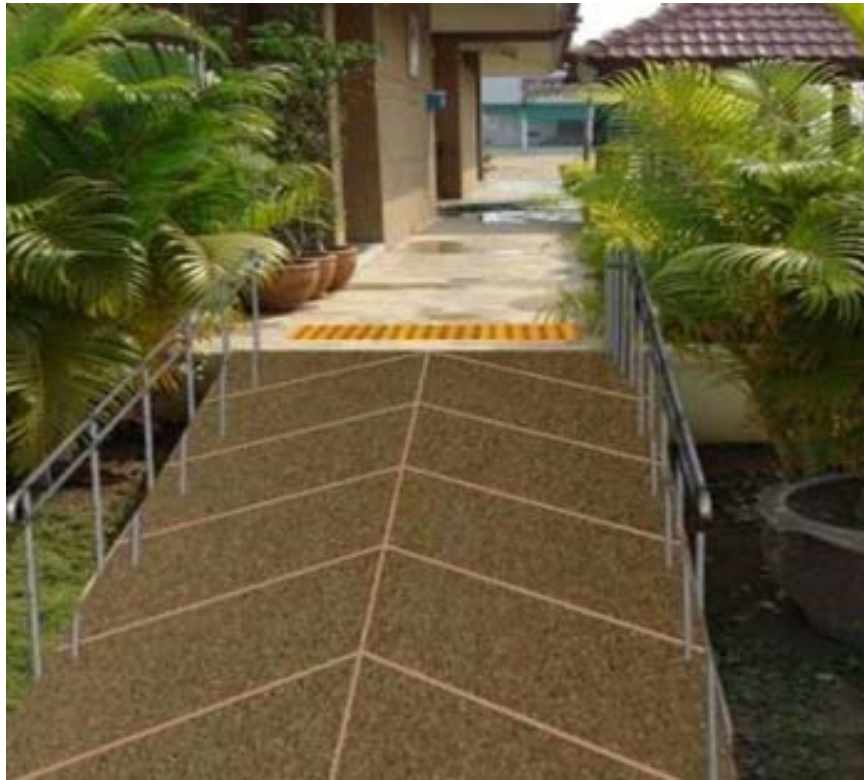
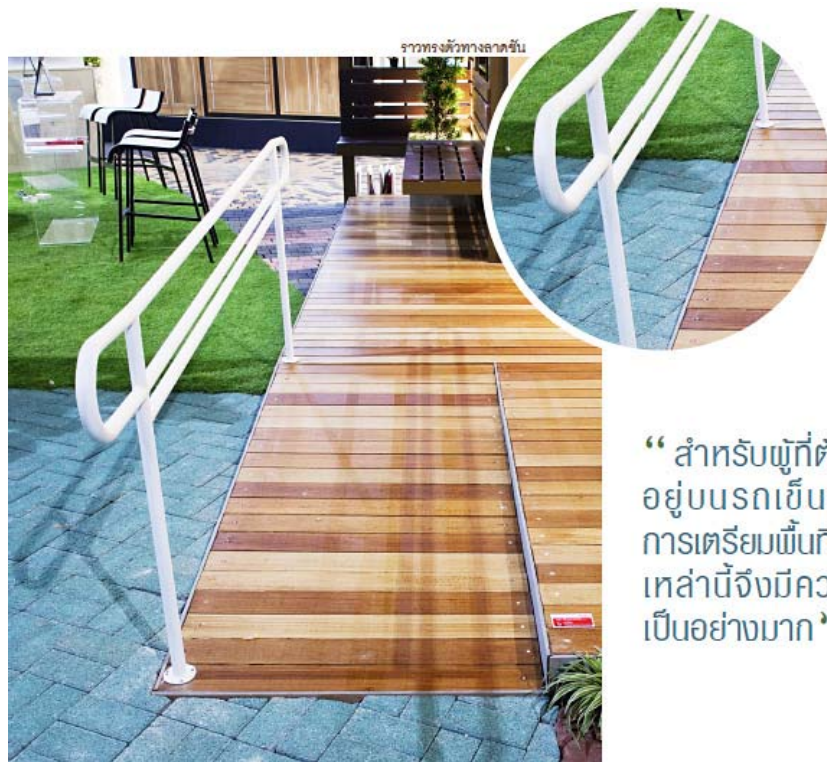
- (๑) พื้นผิวทางลาดต้องเป็นวัสดุที่ไม่ลื่น
- (๒) พื้นผิวของจุดต่อเนื่องระหว่างพื้นกับทางลาดต้องเรียบไม่สะดุด
- (๓) ความกว้างสุทธิไม่น้อยกว่า ๙๐๐ มิลลิเมตร ในกรณีที่ทางลาดมีความยาวของทุกช่วงรวมกันตั้งแต่ ๖,๐๐๐ มิลลิเมตร ขึ้นไป ต้องมีความกว้างสุทธิไม่น้อยกว่า ๑,๕๐๐ มิลลิเมตร

- (๔) มีพื้นที่หน้าทางลาดเป็นที่ยาวไม่น้อยกว่า ๑,๕๐๐ มิลลิเมตร
- (๕) ทางลาดต้องมีความลาดชันไม่เกิน ๑:๑๒ และมีความยาวช่วงละไม่เกิน ๖,๐๐๐ มิลลิเมตร ในกรณีที่ทางลาดยาวเกิน ๖,๐๐๐ มิลลิเมตร ต้องจัดให้มีชันพักยาวไม่น้อยกว่า ๑,๕๐๐ มิลลิเมตร คั่นระหว่างแต่ละช่วงของทางลาด

- (๖) ทางลาดด้านที่ไม่มีผนังกันให้ยกขอบสูงจากพื้นผิวของทางลาดไม่น้อยกว่า ๕๐ มิลลิเมตร และมีราวกันตก
- (๗) ทางลาดที่มีความยาวตั้งแต่ ๒,๕๐๐ มิลลิเมตร ขึ้นไป ต้องมีราวจับทั้งสองด้านโดยมีลักษณะดังต่อไปนี้

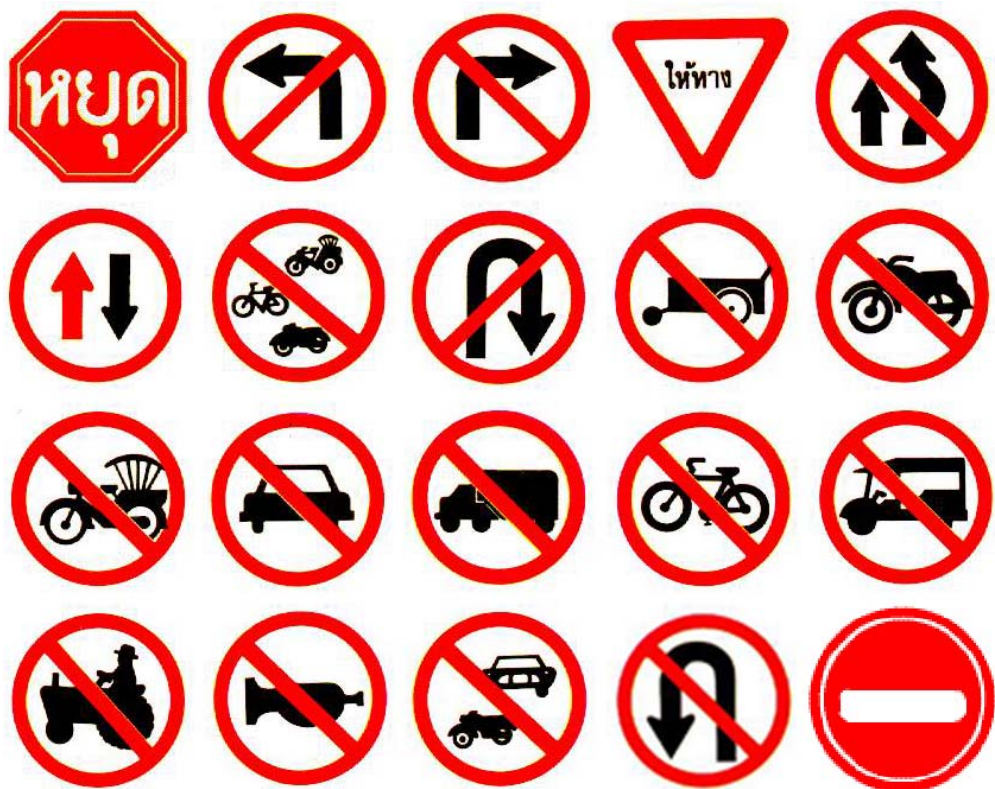
ปัญหาคือมีป้ายที่มีจำนวนไม่เพียงพอในจุดที่จำเป็นต้องมี ป้ายที่มีอยู่ในสภาพชำรุดทำให้มองเห็นไม่ชัดเจน ป้ายอยู่ในตำแหน่งที่มีสิ่งกีดขวางเช่นมีกิ่งไม้บังสายตาอยู่ เป็นต้น

โรงพยาบาลต้องแก้ไขเพื่อไม่ให้เกิดอุบัติเหตุทั้งกับรถยนต์ มอเตอร์ไซด์ หรือคน โดยติดตั้งป้ายเพิ่มในจุดที่จำเป็น เช่น ทางแยก ทางคนข้ามถนน ถนนเดินรถทางเดียว ห้ามกลับรถ ห้ามจอด ลดความเร็ว เป็นต้น

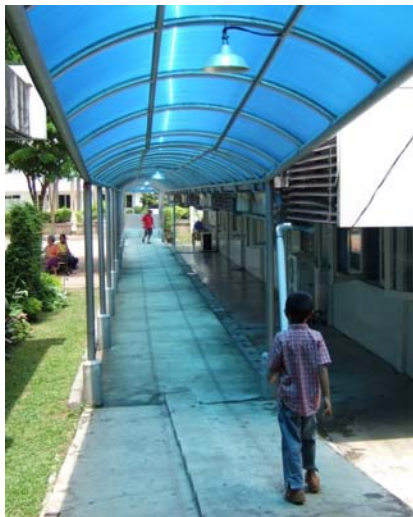
๑.๑๐ ทางเดินเชื่อมไม่ครอบคลุม ๓ แห่ง คิดเป็นร้อยละ ๑๒.๕

- มีทางเดินเชื่อมครอบคลุมการสัญจรทุกอาคาร ความกว้างไม่น้อยกว่า ๒.๕๐ เมตร

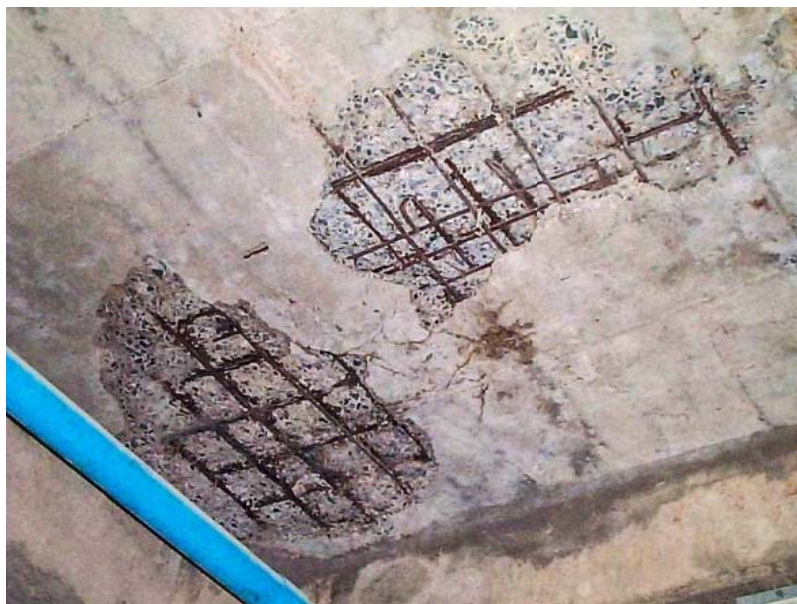
๒.๑ พบปัญหา รอยร้าวรอยร้าวที่พื้น,ผนัง,คานฝ้า คสล. ๖ แห่ง คิดเป็นร้อยละ ๒๕

- เป็นปัญหาที่เกิดกับอาคารที่มีอายุการใช้งานมาเป็นเวลานาน พบเห็นที่บริเวณพื้น ผนัง และคานฝ้า ซึ่งไม่ควรปล่อยปัญหานี้ไว้นานเพราะจะส่งผลเสียต่ออาคารเป็นอย่างมาก

**แนวทางแก้ไข** ของโรงพยาบาลคือต้องขอความอนุเคราะห์ให้วิศวกรโยธาทั้งจากภาครัฐ หรือ ภาคเอกชนก็ตาม เข้ามาสำรวจและออกรายการซ่อมแซมเพื่อใช้ในการจัดจ้างบริษัทที่มีความชำนาญในด้านนี้โดยเฉพาะเข้ามาซ่อมแซมให้กลับคืนสู่สภาพเดิมที่ใช้งานได้

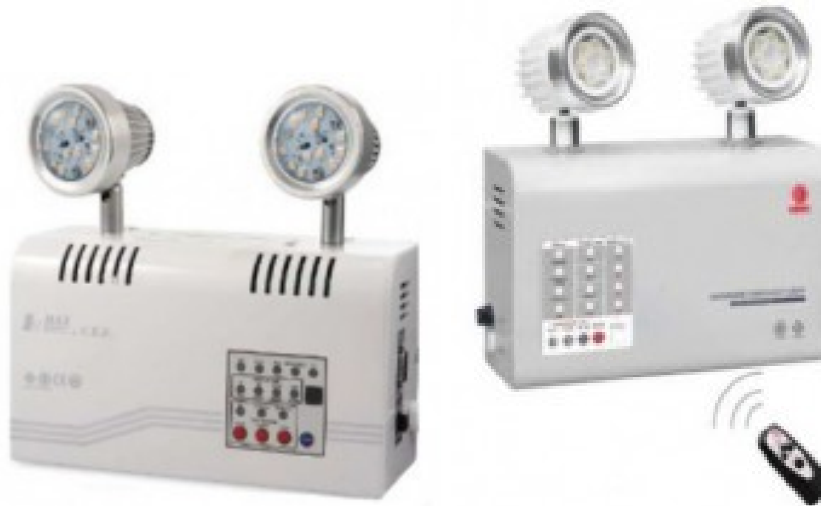
ไฟฟ้าแสงสว่างฉุกเฉิน กับโคมไฟฟ้าป้ายทางออก เป็นสิ่งจำเป็นที่ทุกอาคารต้องติดตั้ง เพื่อเกิด เหตุฉุกเฉิน เช่น ไฟไหม้ ไฟดับ ผู้ที่อยู่ในอาคารจะได้อพยพหนีภัยออกจากอาคารได้อย่างปลอดภัย

มาตรฐาน วสท. ๒๐๐๔ มาตรฐานระบบไฟฟ้าแสงสว่างฉุกเฉินและโคมไฟฟ้าป้ายทางออก กำหนดให้หากเกิดกรณีไฟดับแล้วอาคารต่าง ๆ ไม่ว่าจะเป็นโรงงาน สำนักงาน ศูนย์การค้า โรงแรม โรงพยาบาล โรงเรียน สถานบันเทิง ร้านอาหาร คอนโดฯ ต้องติดตั้งระบบไฟฟ้าแสงสว่างฉุกเฉินที่ให้ระดับความส่องสว่างที่พื้นกึ่งกลางทางหนีไฟไม่น้อยกว่า ๑ ลักซ์ เพื่อให้ผู้อยู่ในอาคารสามารถอพยพหนีภัยออกจากอาคารได้อย่างปลอดภัยหากเกิดเหตุฉุกเฉิน เช่น ไฟไหม้ ไฟดับ ซึ่งเป็นความปลอดภัยขั้นต่ำของอาคารตามกฎหมาย (กฎหมายปัจจุบัน เช่น กฎกระทรวงกำหนดมาตรฐานในการบริหารจัดการ และดำเนินการด้านความปลอดภัย อาชีวอนามัย และสภาพแวดล้อมในการทำงานเกี่ยวกับการป้องกันและระงับอัคคีภัย พ.ศ. ๒๕๕๕)

ควรให้แบตเตอรี่ของไฟฉุกเฉินมีการคายประจุไฟฟ้าจนหมดเพื่อยืดอายุการใช้งานของแบตเตอรี่โดยเปิด เครื่องทิ้งไว้ประมาณ ๖ เดือนต่อครั้ง

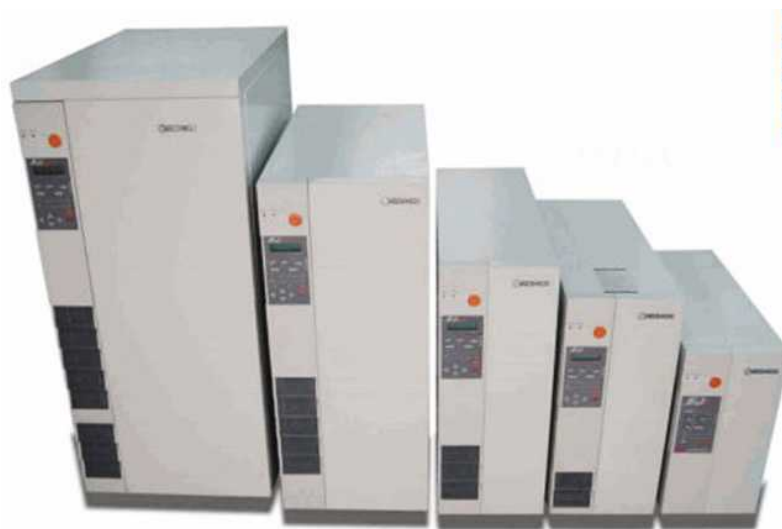
UPS (Uninterruptable Power Supply) เป็นอุปกรณ์ที่ใช้เพื่อจ่ายไฟฟ้าสำรองจากแบตเตอรี่ให้กับอุปกรณ์ไฟฟ้าในระหว่างที่เกิดเหตุการณ์ไฟฟ้าดับ ซึ่งมักจะใช้สำรองไฟ เพื่อรอให้ Gen ทำงานจนสามารถจ่ายไฟให้กับระบบได้ก่อน

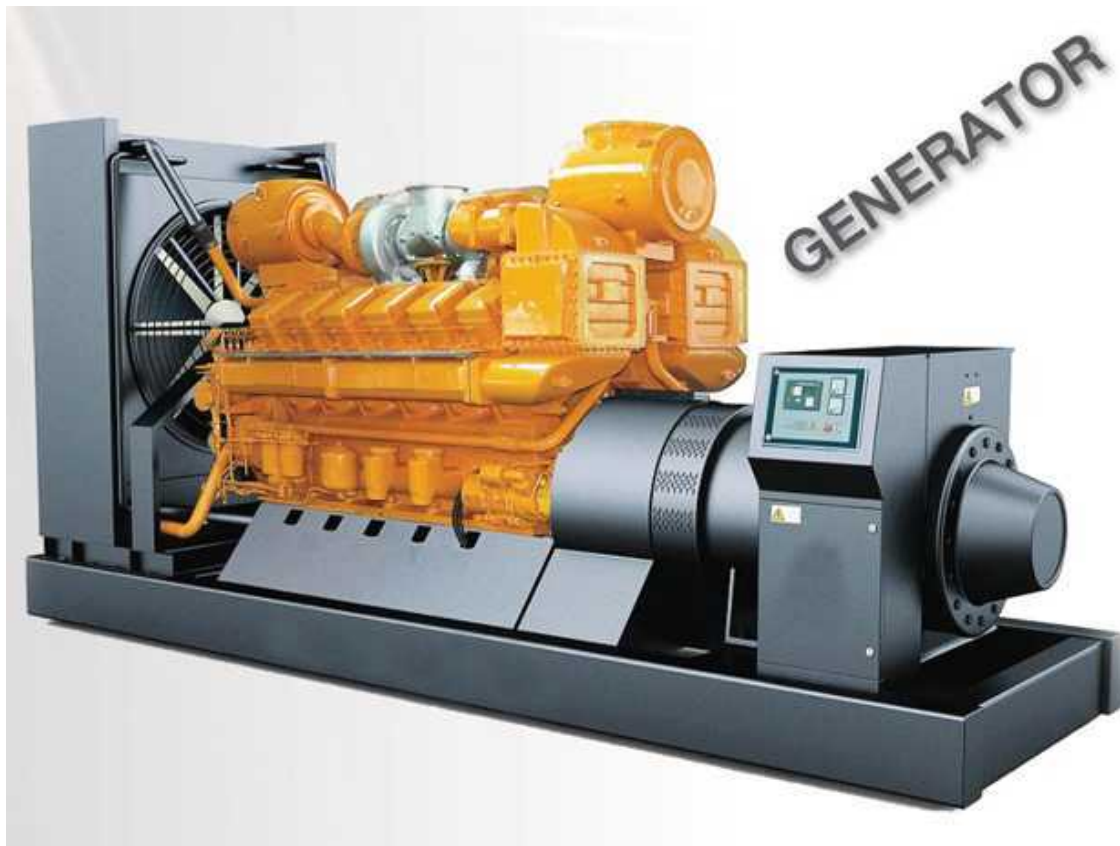
**เครื่องกำเนิดไฟฟ้า (Generator)** คือ เป็นอุปกรณ์ที่ทำหน้าที่เปลี่ยนแปลงพลังงานกลมาเป็นพลังงานไฟฟ้า โดยอาศัยการเหนี่ยวนำของแม่เหล็กตามหลักการของ ไมเคิล ฟาราเดย์ คือ การเคลื่อนที่ของขดลวดตัวนำผ่านสนามแม่เหล็ก หรือการเคลื่อนที่แม่เหล็กผ่านขดลวดตัวนำ จะทำให้เกิดแรงดันไฟฟ้าเหนี่ยวนำขึ้นในขดลวดตัวนำนั้น ซึ่ง เครื่องกำเนิดไฟฟ้ามี ๒ ชนิด คือชนิดกระแสตรงเรียกว่า ไดนาโม (Dynamo) และชนิดกระแสสลับเรียกว่า อัลเตอร์เนเตอร์ (Alternator) สำหรับเครื่องกำเนิดไฟฟ้าที่ใช้ในงานในเชิงอุตสาหกรรมนั้น โดยมากจะเป็นเครื่องกำเนิดไฟฟ้าชนิดกระแสสลับ ซึ่งมีทั้งแบบ ๑ เฟส และแบบ ๓ เฟส โดยเฉพาะเครื่องกำเนิดไฟฟ้าขนาดใหญ่ที่ใช้ตามโรงพยาบาลจะเป็นเครื่องกำเนิดแบบ ๓ เฟสทั้งหมด เนื่องจากสามารถผลิตและจ่ายกำลังไฟฟ้าได้เป็นสามเท่าของเครื่องกำเนิดไฟฟ้าแบบ ๑ เฟส

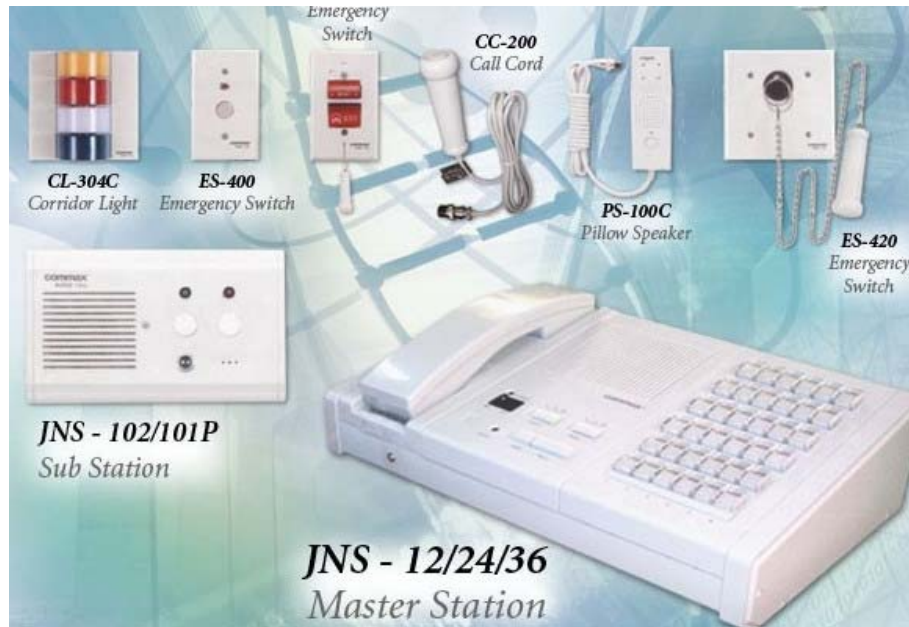
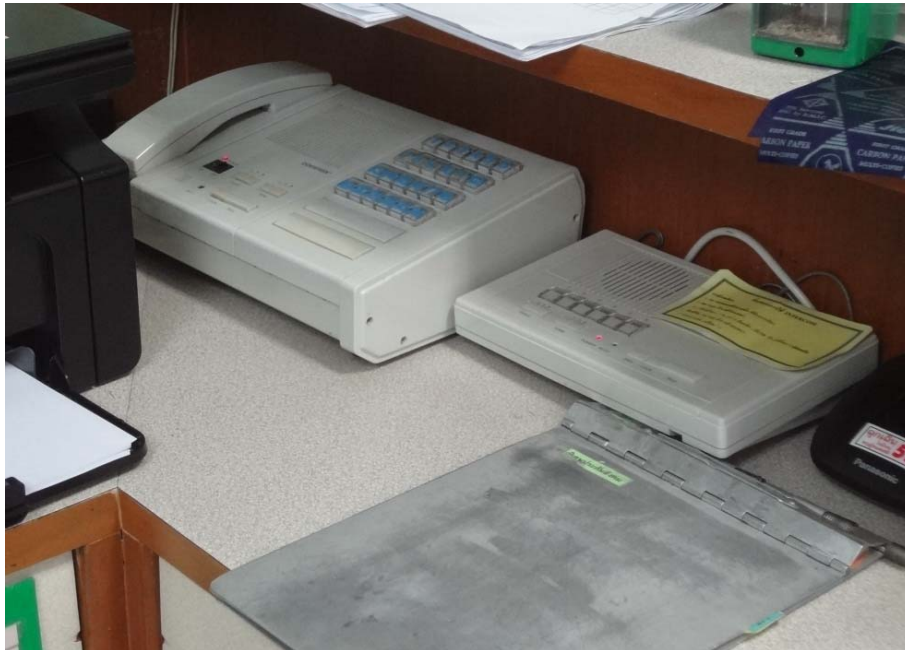
- เป็นระบบสำหรับสื่อสารระหว่างเจ้าหน้าที่กับผู้ป่วย โดยติดตั้งที่ห้องพักผู้ป่วย, ห้องน้ำผู้ป่วยและที่ทำงานพยาบาล

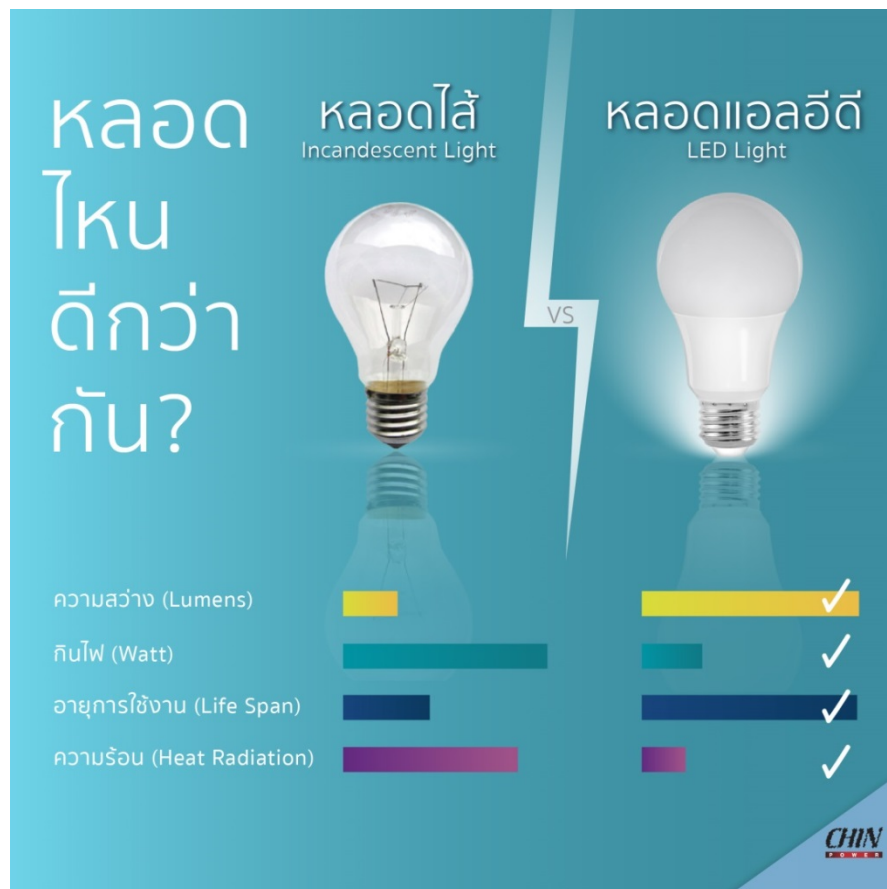
### ๓.๗ หลอดไฟแสงสว่างยังไม่เปลี่ยนเป็นหลอด LED ๓ แห่ง คิดเป็นร้อยละ ๑๒.๕

### ข้อดีของหลอดไฟ LED

ข้อดีอย่างแรกของหลอดไฟ LED เลยก็คือการที่มันมีอายุใช้งานที่ยาวนาน มีความทนทานสูงมาก สามารถใช้ได้อย่างยาวนาน ทำให้ผู้ซื้อไม่มีความจำเป็นต้องซื้อหลอดไฟ LED มาเปลี่ยนบ่อย ๆ และด้วยความทนทานนี้ยังทำให้ผู้ใช้สามารถนำหลอดไฟ LED ไปติดตั้งในพื้นที่ส่วนที่ยากต่อการเปลี่ยนหลอดไฟได้เพราะไม่จำเป็นต้องมาเปลี่ยนบ่อย

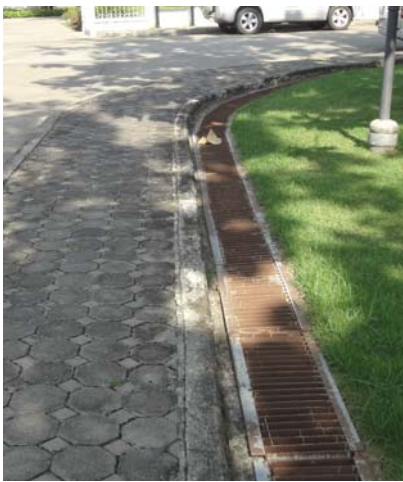
### ๕.๑ ระบบระบายน้ำไม่มีประสิทธิภาพ ๙ แห่ง คิดเป็นร้อยละ ๓๗.๕

ต้องมีระบบการระบายน้ำฝนจากอาคาร สู่อำเภอระบายน้ำฝนรวมอย่างเหมาะสมเช่นรางระบายน้ำรอบอาคาร บ่อพักระบบระบายน้ำฝนด้านข้างถนน โดยมีความลาดเอียงเพียงพอ ไม่ก่อให้เกิดการตกตะกอนในท่อ รางมีตะกั่วแรงดักขยะของระบบระบายน้ำฝนก่อนปล่อยออกสู่แหล่งระบายน้ำสาธารณะและไม่มีบริเวณน้ำขังที่ก่อให้เกิดแหล่งเพาะพันธุ์ยุง

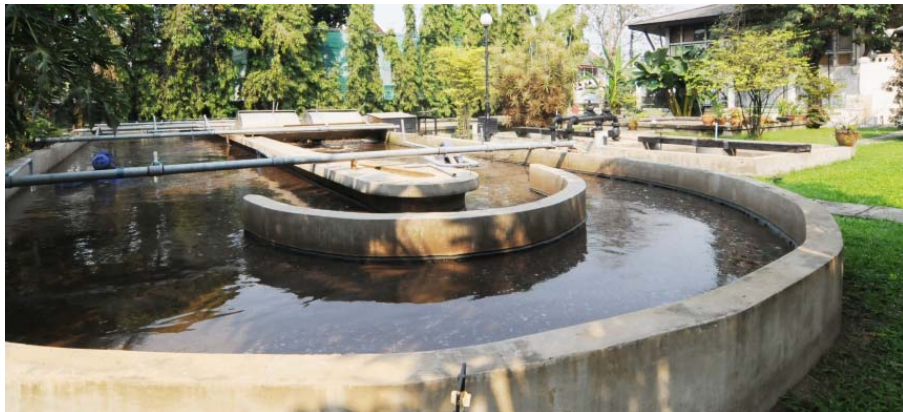
ปัจจุบันระบบบำบัดน้ำเสียเป็นปัญหาใหญ่ของโรงพยาบาลเนื่องจากมีปริมาณน้ำเสีย รวมทั้งมีอาคารก่อสร้างใหม่เพิ่มมากขึ้น เหล่านี้ทำให้ระบบบำบัดน้ำเสียเดิมบำบัดได้อย่างไม่มีประสิทธิภาพ โรงพยาบาลหลายแห่งต้องการรูปแบบระบบบำบัดที่จะมาใช้แทนระบบเดิม แนวทางแก้ปัญหาให้จัดจ้างเอกชนที่มีความเชี่ยวชาญการออกแบบระบบบำบัดน้ำเสียเข้ามาดำเนินการ

- มีระบบบำบัดน้ำเสียรวมหรือแยกที่มีประสิทธิภาพ สามารถรองรับปริมาณน้ำเสียอย่างพอเพียงและเหมาะสม
- มีระบบการดูแลที่ดีตามมาตรฐานที่กำหนด

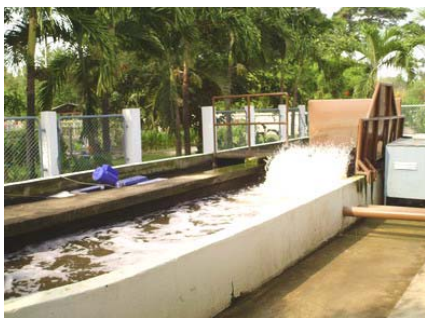
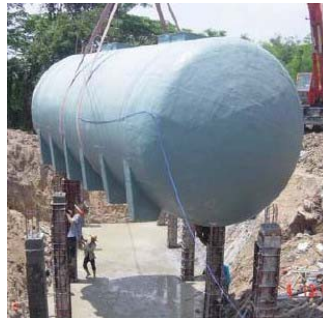
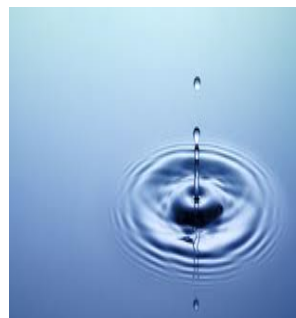
## ๕.๒ ระบบบำบัดน้ำเสียไม่ได้มาตรฐาน ๘ แห่ง คิดเป็นร้อยละ ๓๓.๓

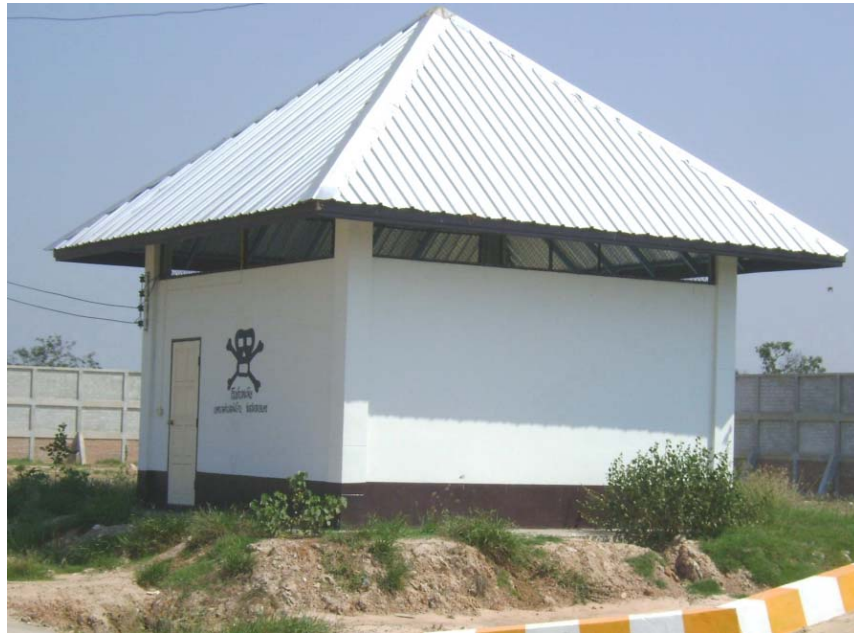
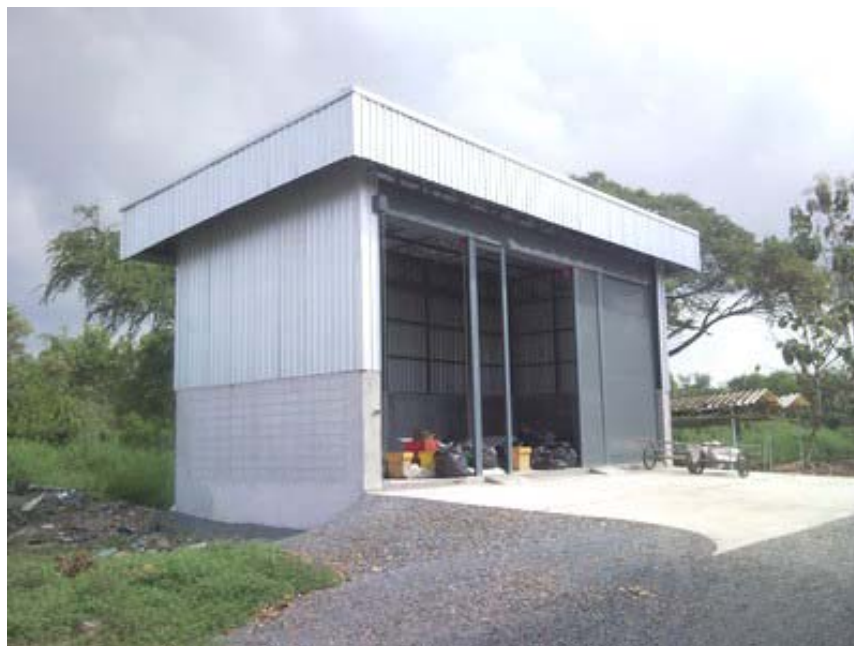
อาคารที่พักและกำจัดขยะเป็นอาคารมิดชิด ป้องกันแมลงและสัตว์ได้ มีการระบายอากาศที่ดี มีป้ายบอกรายละเอียดประเภทของขยะอย่างชัดเจน และมีการติดตั้งดวงโคมให้แสงสว่าง บริเวณอาคารพักขยะ

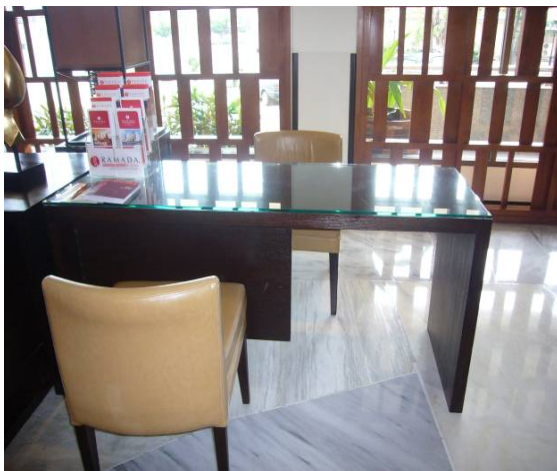
- มีเคาน์เตอร์ติดต่อที่คนพิการสามารถเข้าถึงได้ พื้นที่ว่างใต้เคาน์เตอร์ให้ผู้วีลแชร์สามารถเข้าประชิดได้โดยไม่มีสิ่งกีดขวาง
- เคาน์เตอร์ติดต่อยู่ในตำแหน่งที่สามารถสังเกตได้ง่าย มีระดับความสูงไม่น้อยกว่า 800 มิลลิเมตร แต่ไม่เกิน 900 มิลลิเมตร

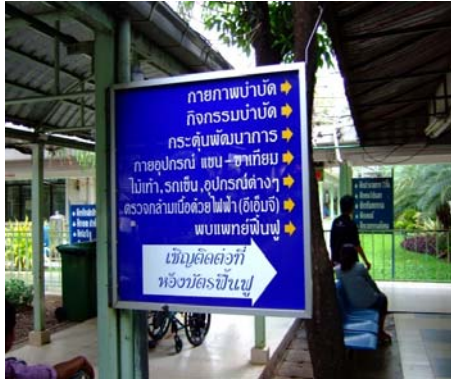
## ๖.๒ ป้ายบอกชื่อห้อง ป้ายภายในอาคารไม่ชัดเจน ๘ แห่ง คิดเป็นร้อยละ ๓๓

- ปัญหาที่พบเห็นคือตัวหนังสือมีขนาดเล็ก บอกรายละเอียดไม่ครบถ้วน ไม่มีภาษาที่สอง
- ทำป้ายเพิ่มโดยให้มีรูปแบบของป้ายเหมือนกันทั้งโรงพยาบาล (ขนาด,รายละเอียดห้อง-แผนก, ภาษาที่สอง,แสงส่องสว่าง)

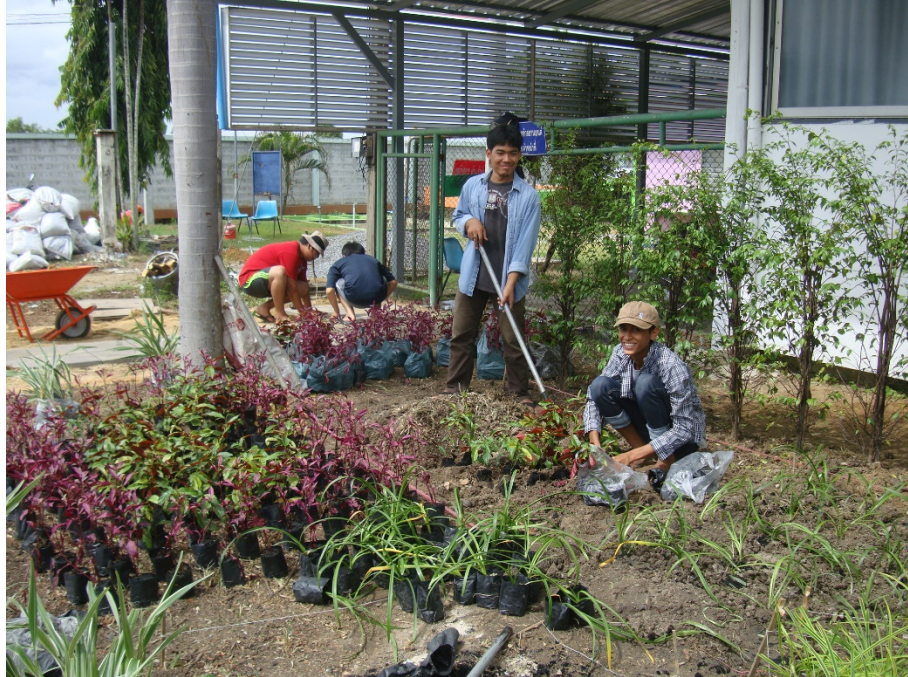
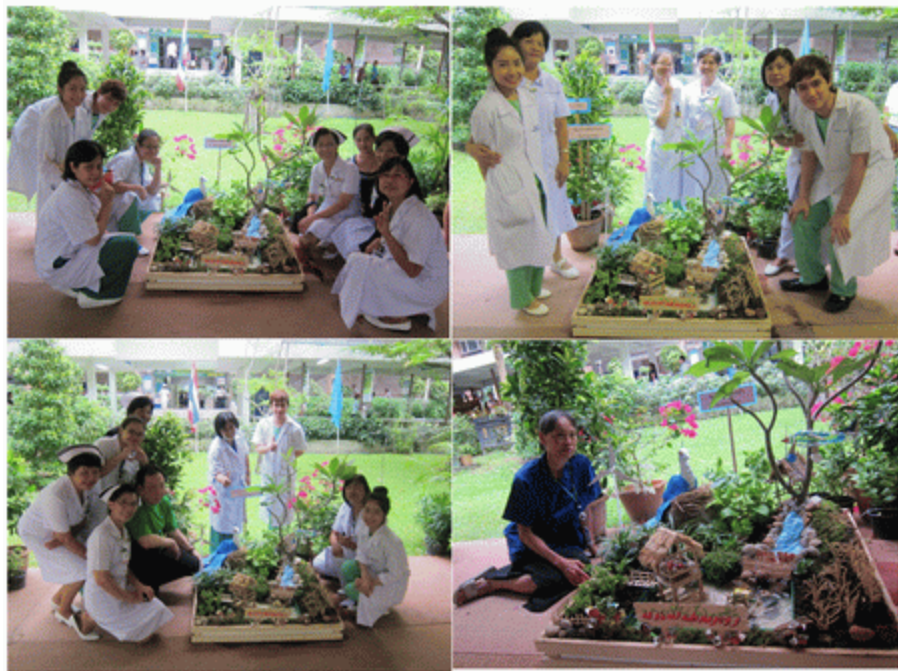
### ๖.๓ ขาดการดูแลสวน ๖ แห่ง คิดเป็นร้อยละ ๒๕

- จัดหาบุคลากรหรือขอความร่วมมือของเจ้าหน้าที่โรงพยาบาลช่วยกันดูแลงานบางส่วนที่สามารถทำได้ อาจแบ่งเบาภาระผู้รับผิดชอบโดยตรงไปได้บ้าง

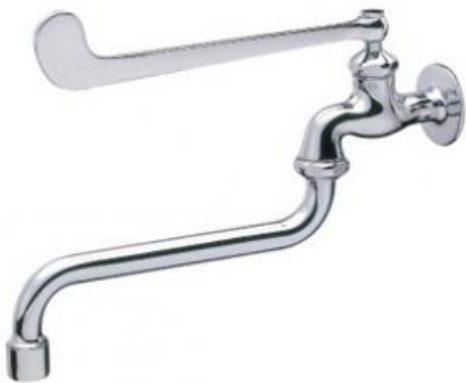
๖.๔ ก๊อกอ่างน้ำยังเป็นชนิดมือหมุนไม่ได้เป็นแบบก้านปิด ๕ แห่ง คิดเป็นร้อยละ ๒๐.๘

- อ่างล้างมือสำหรับแพทย์ หรือเจ้าหน้าที่ ไม่ใช่ปะปนกับอ่างเทสิ่งสกปรกหรือใช้ล้างอุปกรณ์ และก๊อกน้ำควรเป็นแบบไม่ใช้มือสัมผัส เช่นแบบก้านปิดด้วยข้อศอก หรือแบบเซนเซอร์

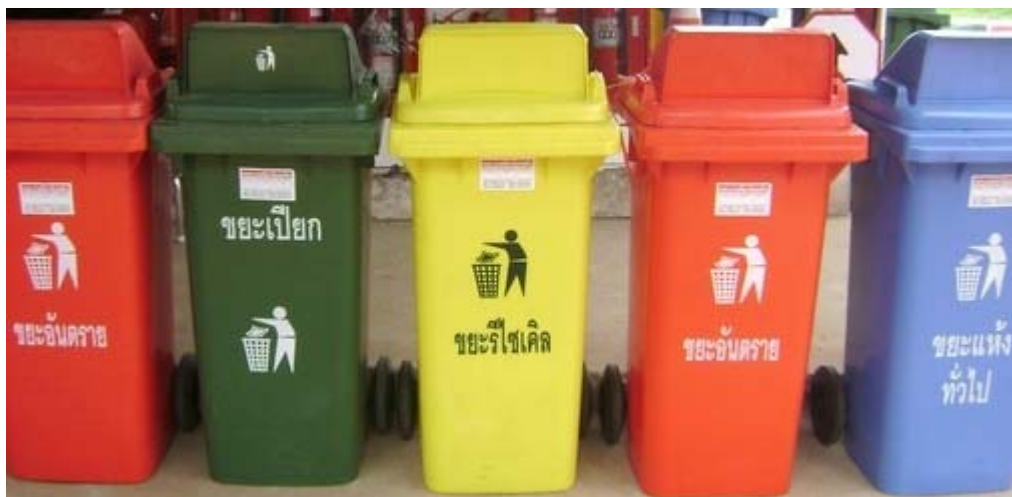
จากข้อมูลที่ได้พบว่าการแยกประเภทขยะยังไม่ได้ดำเนินการและจำนวนจุดตั้งถังขยะแยกประเภท รวมถึงป้ายบอกจุดทิ้งยังมีน้อย ซึ่งควรปรับปรุงในส่วนนี้เพื่อให้โรงพยาบาลสะอาดปลอดจากขยะ

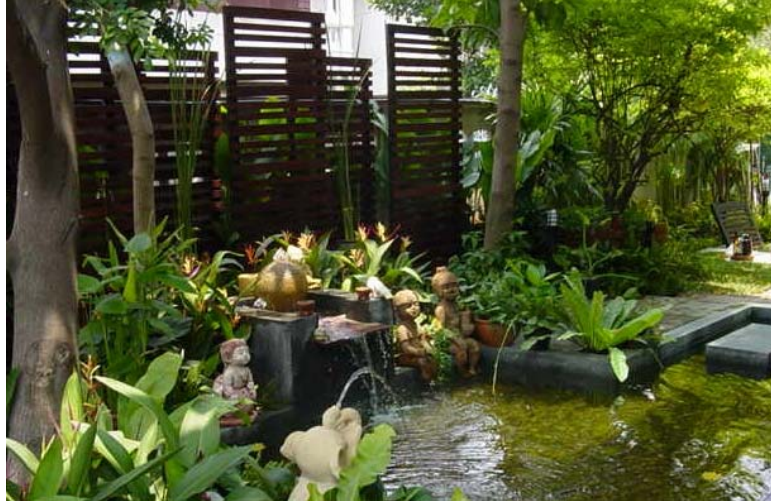
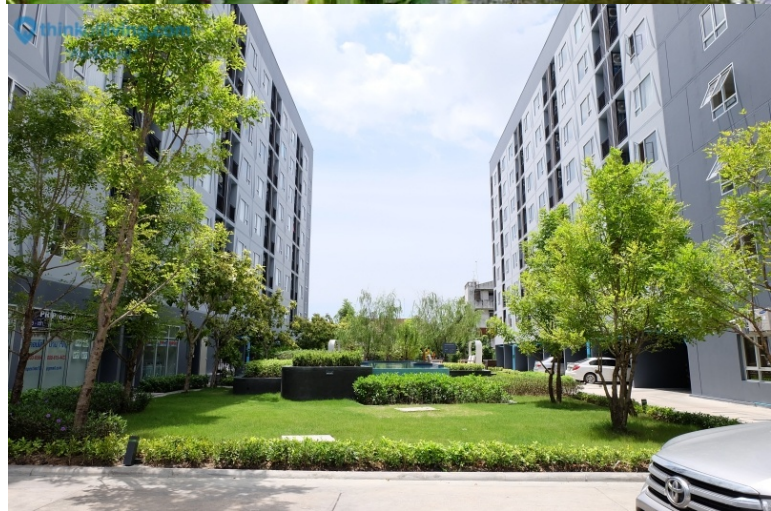
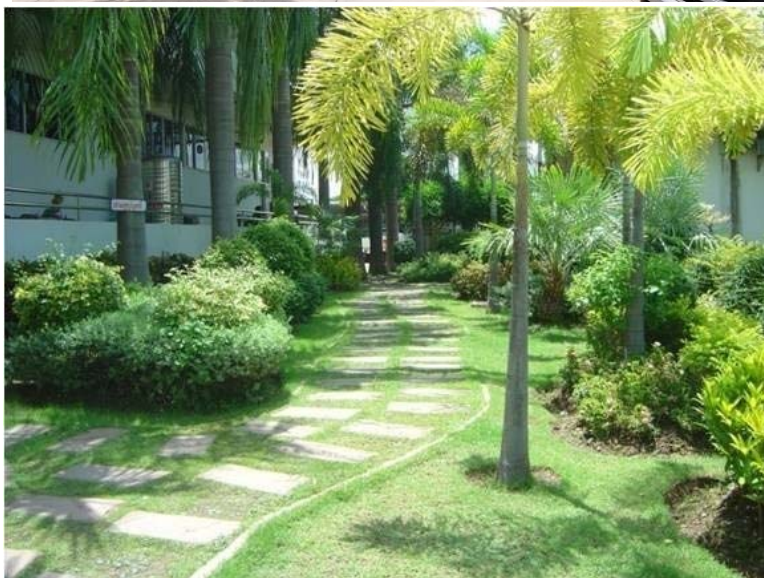
- ควรจัดภูมิทัศน์ให้มีต้นไม้ ชุ่มศาลาพักผ่อนและทางเดิน ในทุกพื้นที่ที่สามารถจัดได้
